RESTAURO DELLA VOLTA DELLA SACRESTIA DELLA CHIESA DI SANTA MARIA IN MONTESANTO, PIAZZA DEL POPOLO IN ROMA

PROGETTO DI RESTAURO VOLTA SAGRESTIA

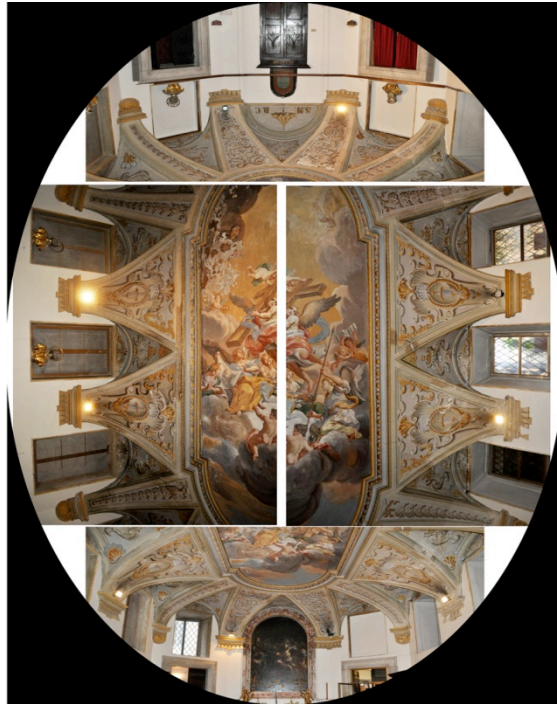
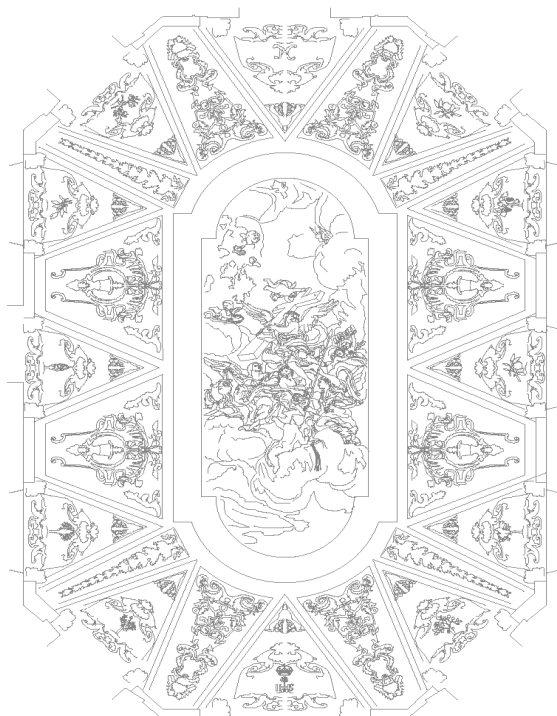
Il dipinto raffigurante una **Gloria di angeli con strumenti della Passione** sulla volta della sagrestia della chiesa di Santa Maria di Montesanto è in pessimo stato di conservazione.

Al momento non disponiamo di notizie che ci consentano l'attribuzione dell'opera pittorica e pertanto bisogna affidarsi ad osservazioni di natura stilistica; la critica pensa sia di **Giovanni Battista Gaulli** detto il Baciccio (1639-1709). Il dipinto non è un affresco, fu eseguito a tempera su muro e si presenta molto danneggiato perché è sensibile all'umidità.

Numerose superfici pigmentate sono in parte distaccate dal fondo e sono in pericolo di caduta, medie e grandi lacune testimoniano il degrado dell'opera sia sull'iconografia architettonica che figurativa.

Il degrado percuote anche le superfici in stucco modanato che risultano essere abrase e nei casi peggiori perdute.

L'intervento di restauro mira ad arrestare la superficie pittorica e la preparazione propria con adesivi acrilici compatibili con l'opera. L'operazione assicurerebbe che le superfici, in procinto di caduta, vengano fissate e spianate nuovamente alla volta, così che la pellicola pittorica ben salda possa essere, in un secondo tempo pulita, asportando polvere, grassi e fumi, sostanze organiche e non che sino ad oggi si sono attecchite alle superfici. La pulitura sarà eseguita sia a *secco* con gomme morbide ad alta densità sia *chimicamente*, con solventi apolari per non indebolire il dipinto a tempera.

Le abrasioni superficiali e le lacune verranno risarcite con uno stucco composto da malta aerea idoneamente levigata e trattata e costituirà il fondo per il reintegro.

Il ritocco pittorico verrà eseguito secondo un codice dei beni culturali che prevede la reintegrazione pittorica delle superfici molto misurata che di volta in volta verrà decisa di comune accordo con la Soprintendenza di appartenenza.
